**Háj u Duchcova**  
**- průzkum znečištění areálu Kameniny**

***Závěrečná zpráva***

**BRNO, XII/2015**

**ENVI-AQUA, s. r. o., Blatného 1, 616 00 Brno**

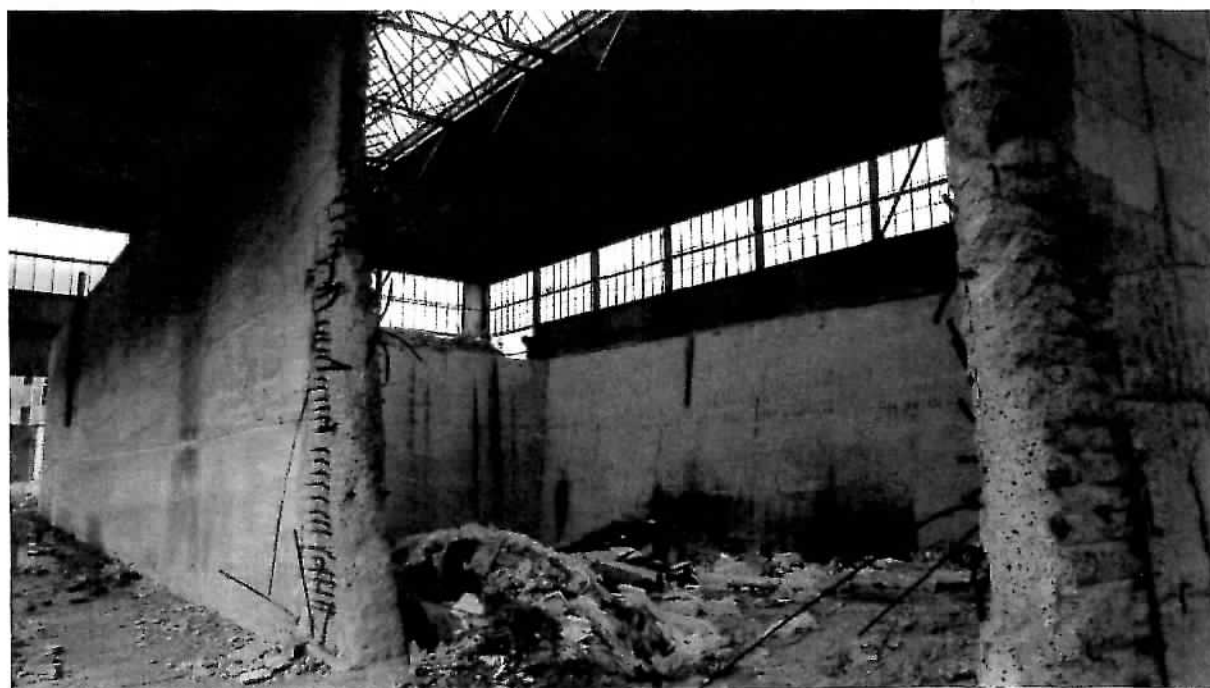
V severní části skladu surovin jsou dílčí boxy. V boxu 1 (číslováno od vrátnice) je mimo část původních surovin uložen stavební odpad a eternitové desky, v boxech 2 a 3 jsou pravděpodobně uloženy pouze zbytky surovin. V boxu 4 je navezen stavební odpad, desky

s obsahem azbestu a ostatní odpad (pneumatiky, igelit, textil, plasty). Uvedený odpad je v množství cca 50 m<sup>3</sup>.

*Obrázek č. 2: Uložený odpad v boxu č. 4 v hale p.č. 343*

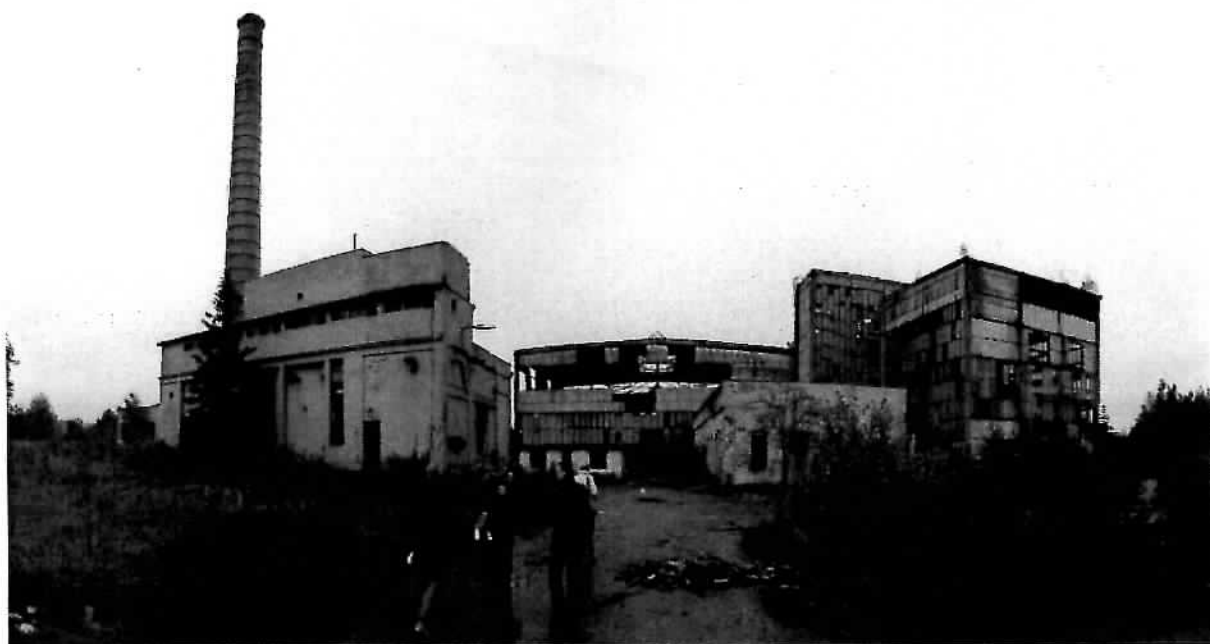
Jedná se o budovu kotelny, s vytápěním LTO nebo mazutem, fungující v průběhu dřívější výroby. Údajně později byla kotelna přebudována na plyn. Kotelna na ploše 333 m<sup>2</sup> nevykazuje kontaminaci. Dříve zjištěné chemické látky z laboratoře již byly odstraněny, budova nevykazuje kontaminaci. Pouze pod komínem kotelny jsou cca 1 m<sup>3</sup> spalin.

Vedle kotelny je betonová jámka o rozměrech 2,0 x 1,8 m, hloubce 2,0 m, ve které je voda o objemu cca 2 m<sup>3</sup>. Z této jámky byl proveden odběr vzorku vody na stanovení obsahu C<sub>10</sub> – C<sub>40</sub>.

*Obrázek č. 3: Budova kotelny (p.č. 147/4)*

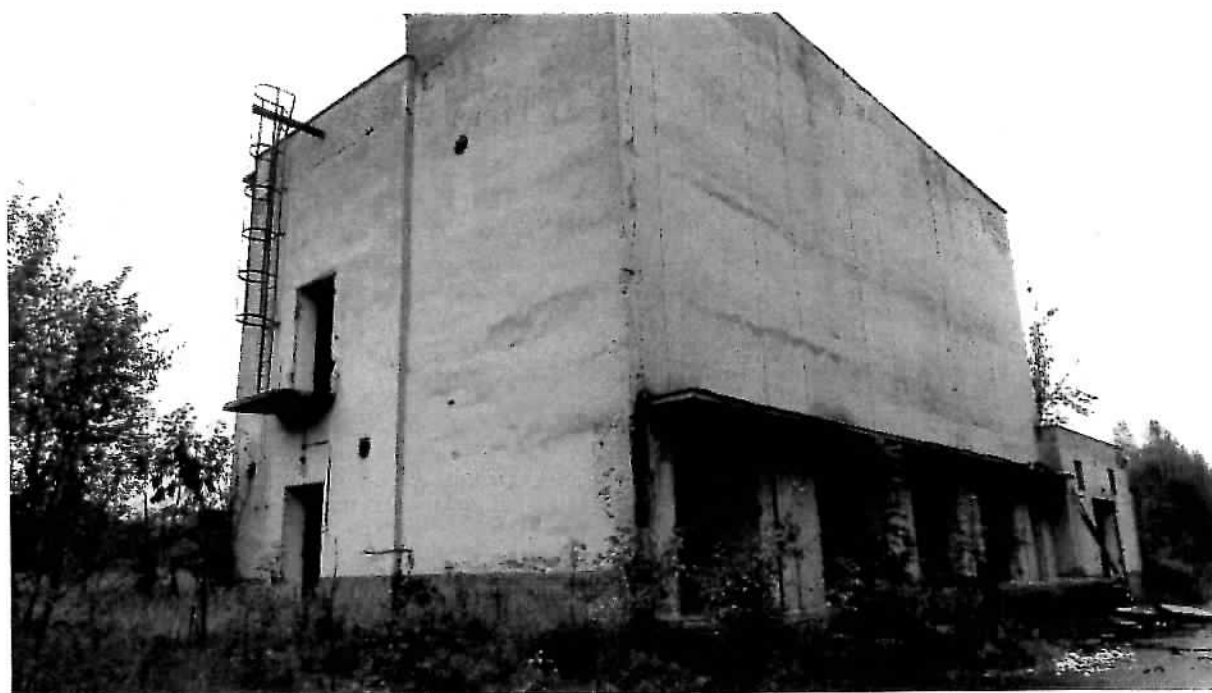
Jedná se o budovu trafostanice o výměře 346 m<sup>2</sup>. Transformátory z této stanice již byly odstraněny. Kdy, kým a jakým způsobem byly likvidovány, však není známo. V budově byly umístěny celkem čtyři transformátory. V jímkách pod nimi je štěrk a písek, který je kontaminován úkapy olejů z transformátorů. Jaký olej byl v transformátorech, není známo (není informace o tom, zda obsahoval PCB).

V jižním rohu u trafostanice bude vyhloubena sonda do hloubky 1,0 m, pod povrch terénu a bude proveden odběr vzorku zeminy. Bude rovněž odebrán vzorek písku a štěrku pod transformátorem prvního bloku. Podle rekognoskace terénu dne 10.11.2015, tato budova nevykazuje stopy kontaminace. Kontaminován je pouze štěrk pod transformátory, objem kontaminovaného štěrku lze odhadnout na cca 10 m<sup>3</sup>.

*Obrázek č. 4: Budova trafostanice (p.č. 149)*

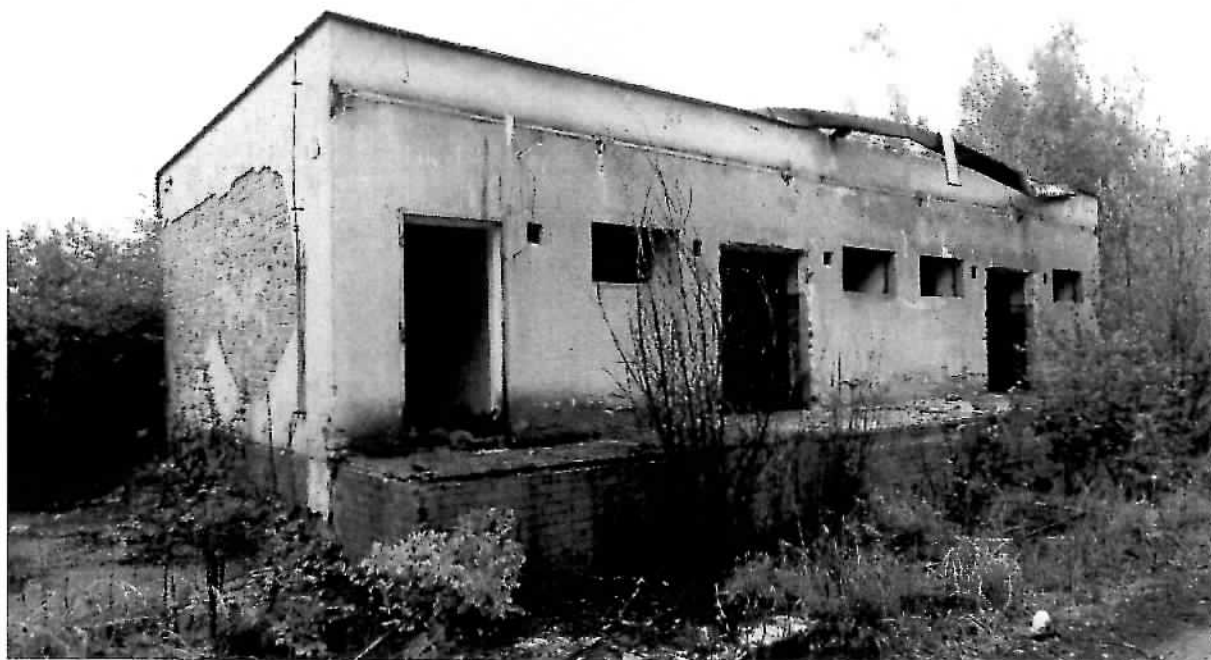
Budova, ve které byly pravděpodobně skladovány ropné látky (maziva, olej, vazelíny) o výměře 113 m<sup>2</sup> vykazuje kontaminaci betonové podlahy uvnitř skladu, kontaminaci betonové rampy na jihovýchodním rohu a kontaminaci na povrchu terénu (pozemek p.č. 597/2). V prostorech před betonovou rampou skladu budou vyhloubeny sondy pro odběr vzorku zeminy.

Dále byla zjištěna kontaminace zemin ropnými uhlovodíky C<sub>10</sub>-C<sub>40</sub> do 0,5 m p.t. v prostoru skladu maziv (p.č.359). Ta však není způsobena úniky v době provozu skladu, ale spíše činností třetích osob, které do areálu vstupují. V sondě S-4 byla zjištěna hodnota ropných uhlovodíků C<sub>10</sub>-C<sub>40</sub> přesahující více než 3x IZ.

*Obrázek č. 5: Úložiště olejů a maziv (p.č. 359)*

Odstranění kontaminované vody z prostoru havarijní jímky (p.č. 352), její demolice, odstranění kontaminovaných zemin západně od havarijní jímky a případně i pod havarijní jímkou. Demolice části betonové rampy skladu maziv (p.č. 359) a odtěžení kontaminovaných zemin v okolí sondy S-4.

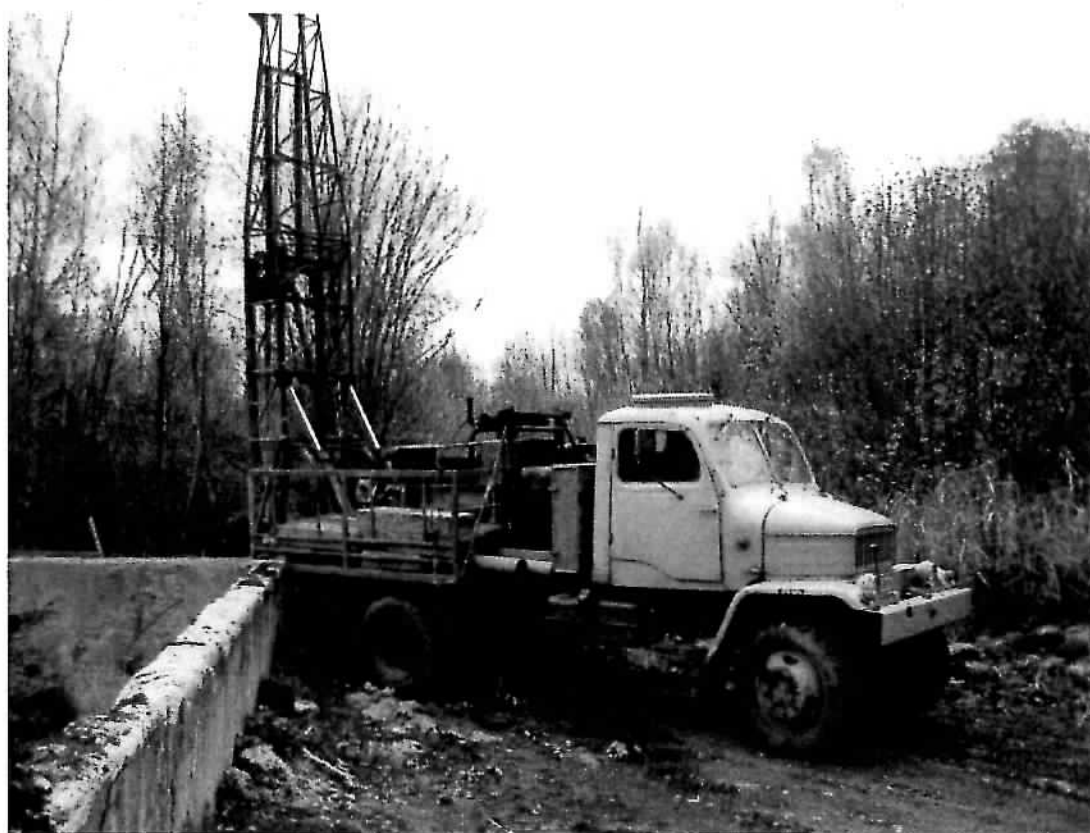
Na lokalitě bývalého provozu Kameniny byl vyhlouben hydrogeologický pozorovací vrt HP-1 do hloubky 8,0 m pod povrch terénu v těsné blízkosti havarijní jímky úložiště ropných látek. V tomto prostoru byly vyhloubeny i dvě mělké sondy S-1 a S-2 do hloubky 1,0 m pod povrch terénu. Hloubení vrtu HP-1 viz obr. č. 6 v příl. č. 6.

*Obrázek č. 6: Hloubení hydrogeologického vrtu u úložiště ropných látek (p.č. 352)*

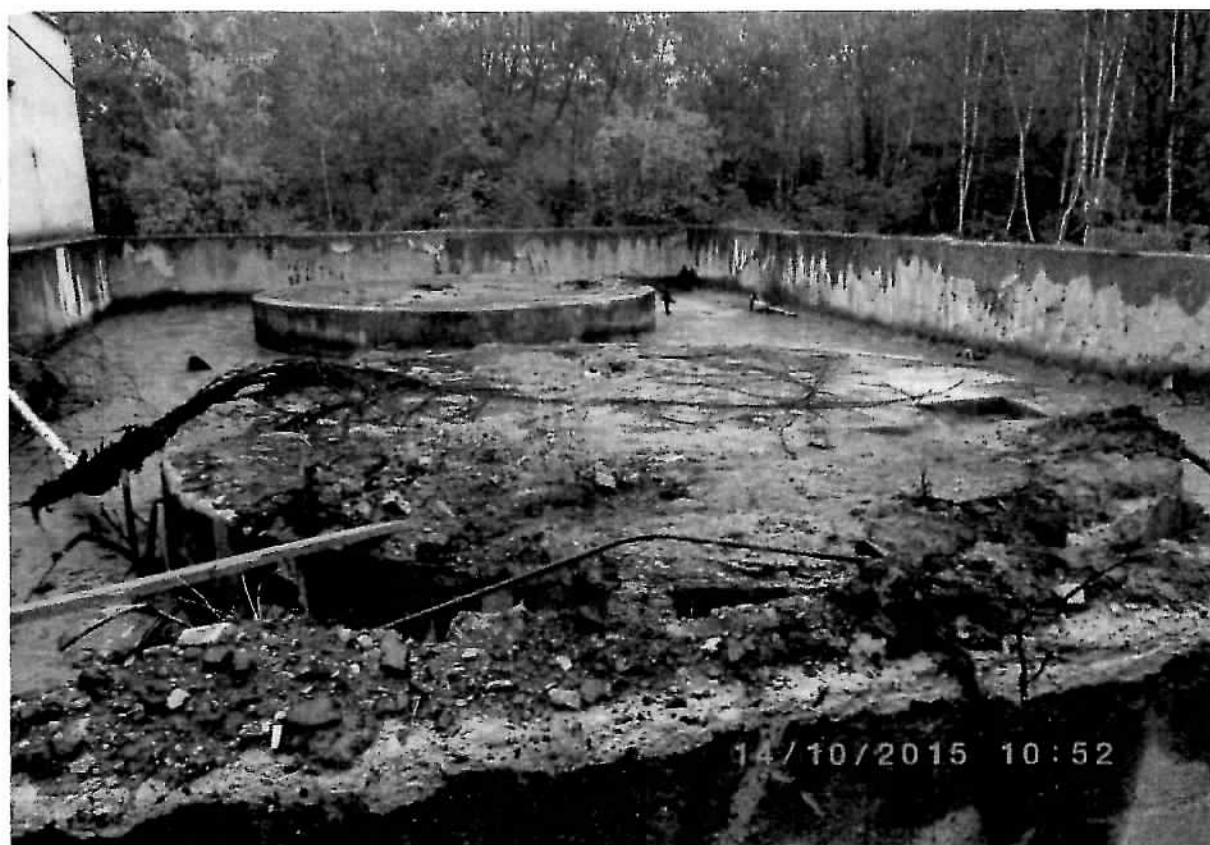
V současnosti již v havarijní jímce nádrže na ropné látky nejsou. Jakým způsobem však byly odstraněny a likvidovány není zřejmé. V havarijní jímce je kontaminovaná voda s fází ropných látek (mocnost vody s fází ropných látek je 0,35 m). Objem kontaminované vody lze odhadnout na 50 m<sup>3</sup>.

V jímce jsou další odpady (izolační vata, stavební suť, textilie). Okolní terén havarijní jímky je kontaminován na povrchu především na západní a částečně i jižní straně. Množství kontaminovaných zemín v okolí havarijní jímky lze odhadnout na 10 m<sup>3</sup>. Toto množství kontaminovaných zemín vychází z povrchového průzkumu kolem havarijní jímky bez ověření znečištění v podzákladí betonové konstrukce.

V prostoru havarijní jímky lze kontaminaci zemin nesaturované zóny označit za závažnou. Případné ohrožení zdraví obyvatel by bylo nutné vyhodnotit formou analýzy rizika, reálná expozice je pro osoby, které přicházejí do dermálního kontaktu s kontaminovaným materiálem. Při zemních a stavebních pracích lze toto ohrožení řešit technickými prostředky v rámci BOZP. V současné době, kdy není přístup do areálu nijak omezen, je riziko ohrožení zdraví obyvatel reálné a závažné.

Bezprostředně největší riziko, které vyžaduje sanační zásah je nezastřešená havarijní jímka úložiště ropných látek p.č. 352 a její nejbližší okolí, které je kontaminováno ropnými látkami na povrchu terénu a pravděpodobně i v pískovém podsypu betonového dna havarijní jímky. Zde může kontaminace pronikat do hlubších poloh zeminy pod havarijní jímku.

**Obrázek č. 7: Havarijní jímka úložiště ropných látek (p.č. 352)**

Voda v jímce 1 u objektu havarijní jímky p.č. 352, voda s olejem přímo v havarijní jímce a voda v montážní jámě v hale p.č. 343 by měla být vyčerpána a odvezena k likvidaci. Voda v jímkách 2 a 3 obsahuje rozpuštěné ropné látky v množství 180 µg l<sup>-1</sup> a není nutná její bezprostřední likvidace. Voda podle naměřených údajů není v přímém kontaktu s podzemní vodou.

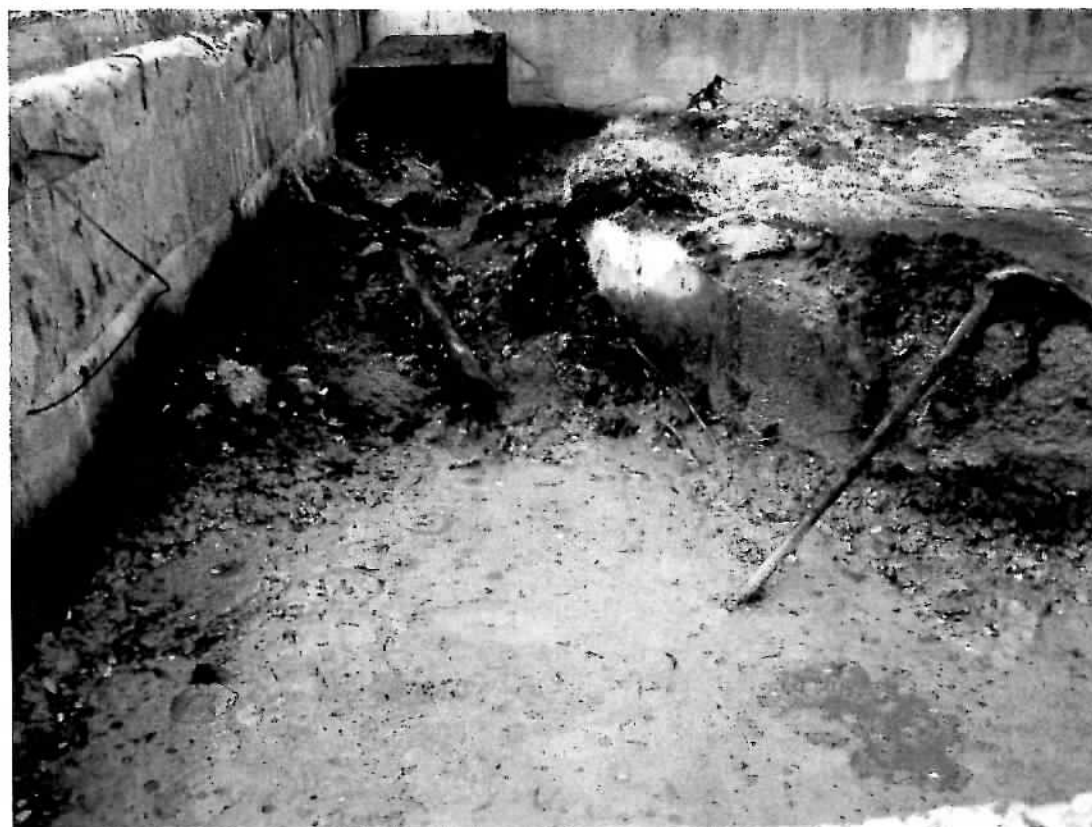
**Obrázek č. 8: Detail havarijní jímky s ropnými látkami (p.č. 352)**
