## Znalecký posudek č. 66/2020

### NEMOVITÁ VĚC: Rodinný dům č.p. 90 ve Študlově

### ÚČEL OCENĚNÍ: Ocenění stávajícího stavu

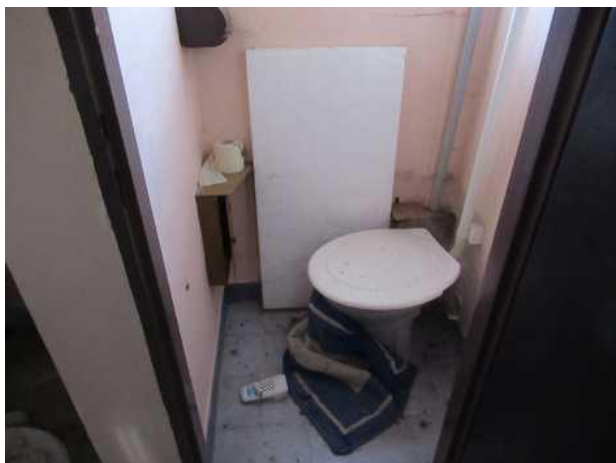
1.NP WC

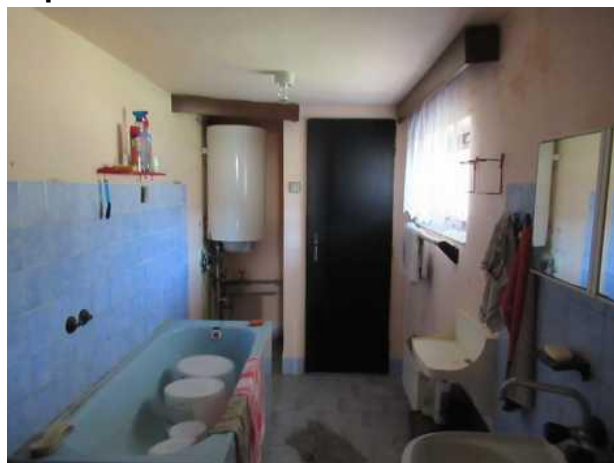
1.NP koupelna

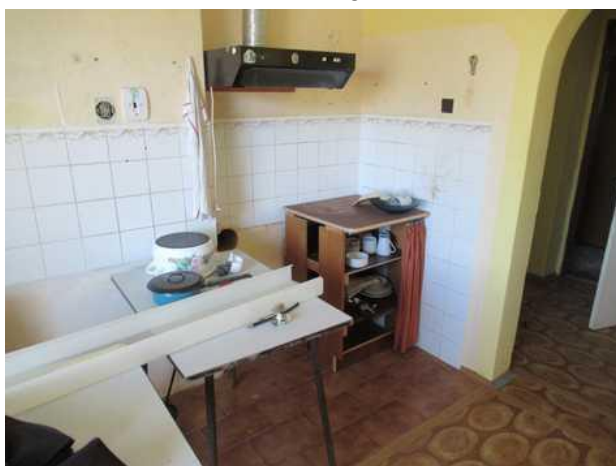
1.NP kuchyň

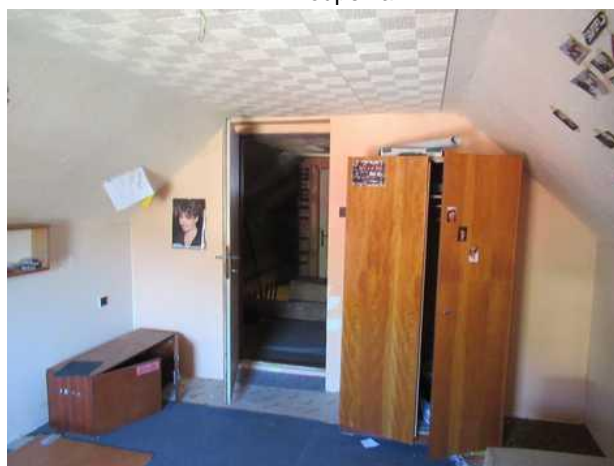
podkroví pokoj
