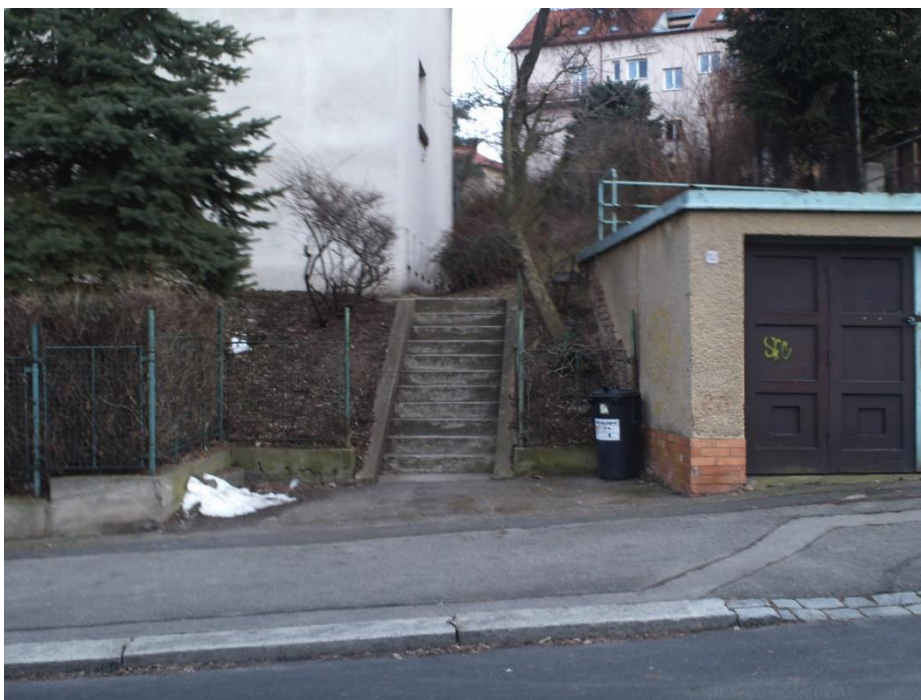
Tento snímek je cca více jak 10 let starý. Garáž sousedí s pozemkem parcelní číslo 633/1, který je včetně viditelného výklenku na fotografii s popelnicí a schodištěm ve vlastnictví Společenství vlastníků Stárka 7 (dále SVJ Stárka 7). Garáž je převážně vestavěna v terénu svahu. Je ohraničena vnější stěnou stavby bez žlabů na odvod vody, proto bude nutné nechat nově mimo střechy také vyhotovit okapové svody.

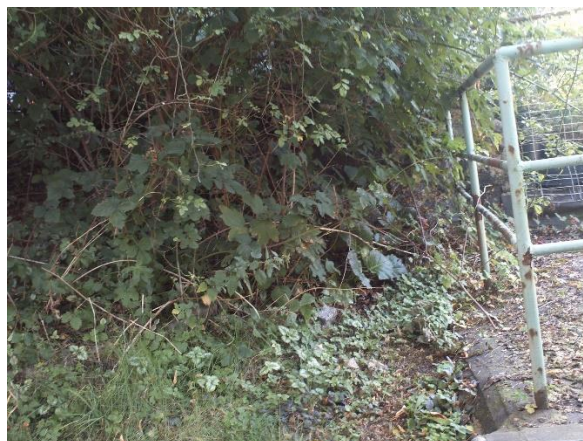
Za zadní stěnou garáže se zdvíhá opět svah. Lze předpokládat, že nejen poškozenou střechou prosakuje vlhkost dovnitř garáže, ale i samotnou zadní stěnou, neboť izolace pravděpodobně ztratila svojí funkčnost. Větší část zdiva, která je pod úrovní terénu, je celoročně vlhká.

Za zábradlím je opět pozemek parcelní číslo 633/1 ve vlastnictví SVJ Stárka 7.

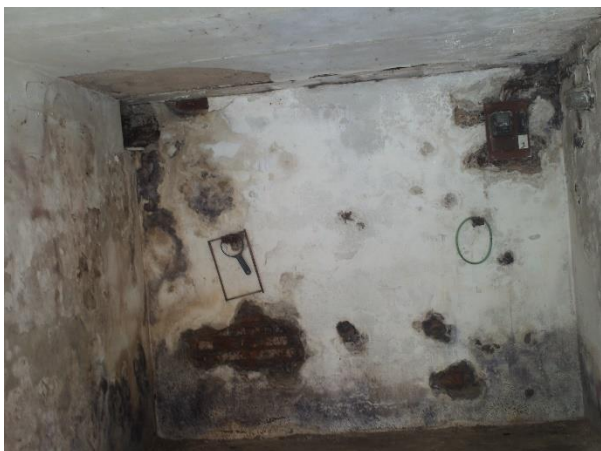
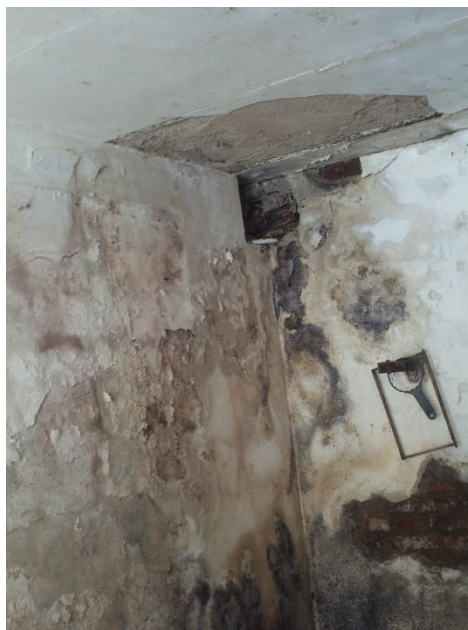
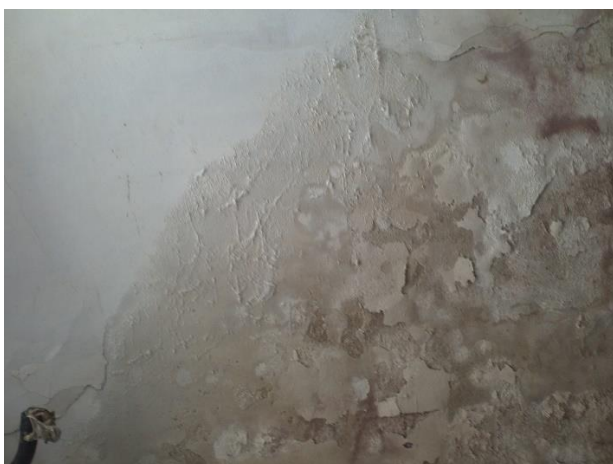
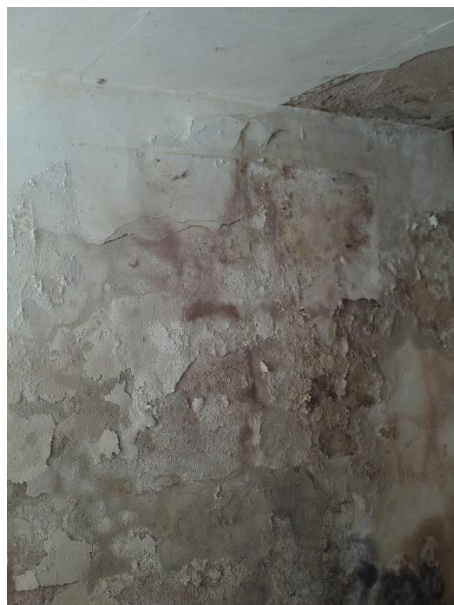
Po letošních vydatných deštích se projevila významně plíseň a opadávání omítky. Vlhkost postoupila do přední části garáže. Plíseň se postupně mění z bílé na zelenou a zadní stěna je většinou černá, zdivo je vyložene mokré.

Pod opadanou omítkou se objevil, méně kvalitní beton. Beton je zřejmě proti nakloněné střešní rovině v některých místech pokleslý. Při dešti se v takovém místě tvoří rozměrná louže a voda z těchto míst zatéká poškozenou střešní krytinou do stropního betonu. Zimní mrazy nadále vlhký strop narušují.

Z čelního pohledu levá strana je vlhkostí značně zasažena, více jak dvě třetiny délky. Větší část uvedené zdi je převážně zakryta svahem. Zeď opět sousedí s pozemkem 633/1, který vlastní SVJ Stárka 7.

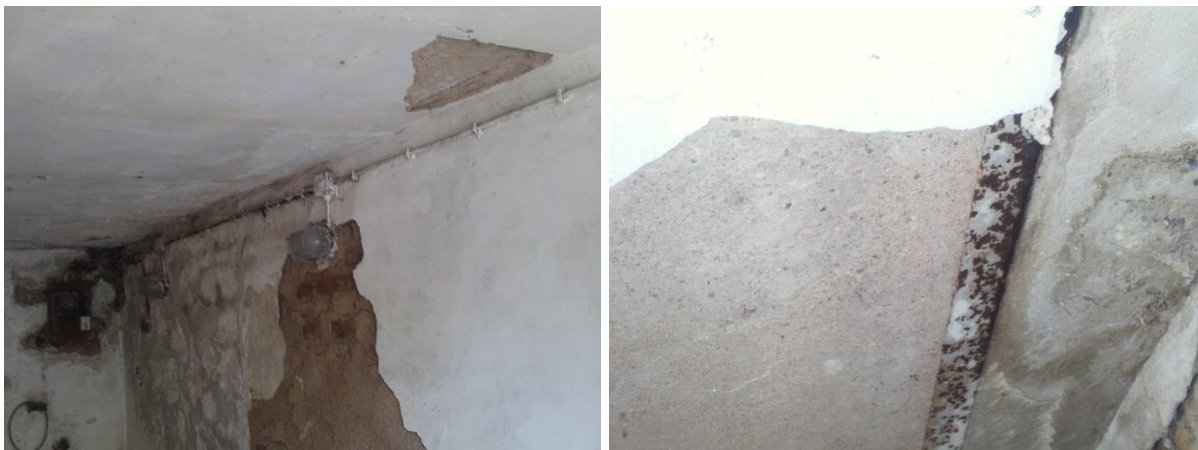
Z čelního pohledu pravá strana, která sousedí s garáží na parcelním čísle 644, vykazuje významné opadávání omítky stropu a stěny.

Z horizontu střechy garáže je zřejmé, že souvisle navazuje na pozemek 633/1 a vlastníci pozemku v zastoupení předsedkyně, chtěli na střeše vybudovat přístřešek pro přístroje na údržbu pozemku, nebo terasu, nebo stanoviště solárních panelů, případně malý výtah na těžká břemena, protože přístup do domu je pouze po schodišti.
