Odhad

ceny obvyklé nákladního přívěsu
RZ: 5U3 1768

V Děčíně 14. listopadu 2017

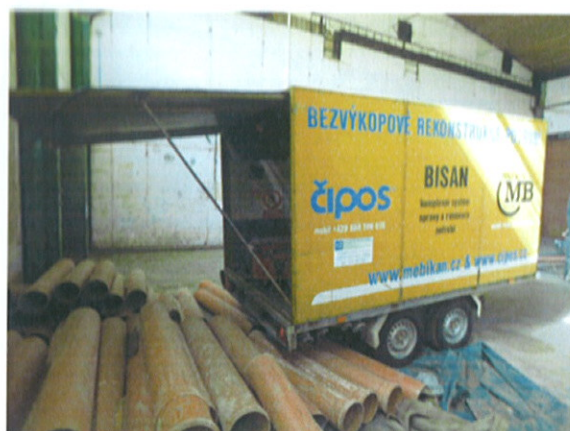
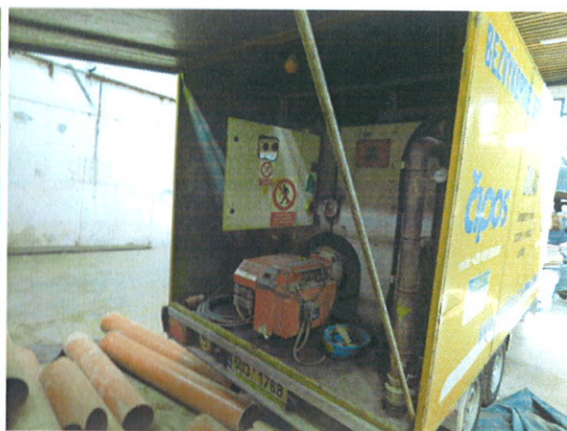
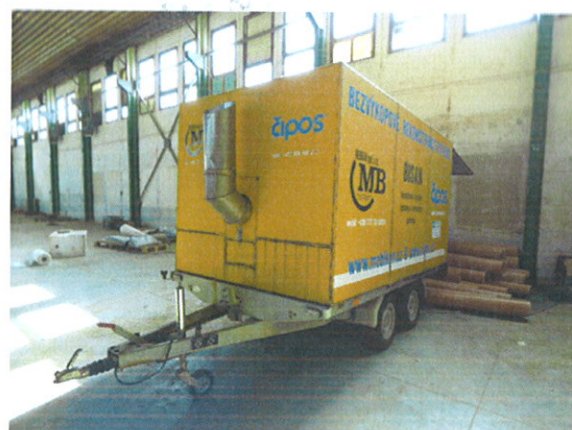
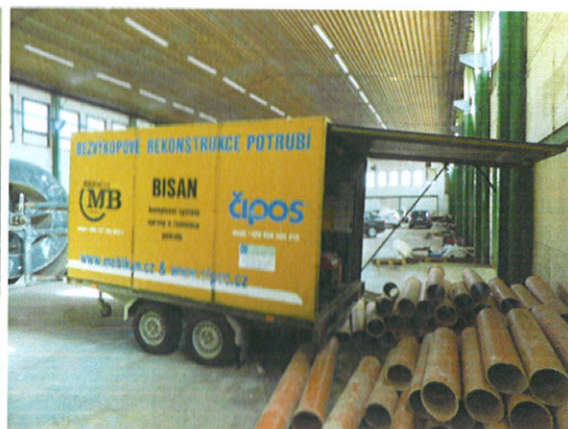
4. Fotografie

Konstrukce nástavby vykazuje částečnou korozi, zejména ve svárech. Krycí plechové panely jsou částečně deformované hlubšími oděry, místy koroze, zejména okolo nýtovaných spojů. Lak v mnoha místech odřený s prostupující korozí. Zadní otevírací víko částečně zkřížené, odlupuje se pryžové těsnění. Na nástavbě jsou reklamní polepy.

Stav skupiny horší než by odpovídalo základní amortizaci, srážka 20 %.
